sintesi di tesi di laurea

LA SCUOLA ELEMENTARE «BENIAMINA FOSCHI» DI SARSINA.

IPOTESI DI RIABILITAZIONE STRUTTURALE E ADEGUAMENTO ALLE NORMATIVE VIGENTI

Autore: Adele SARTI

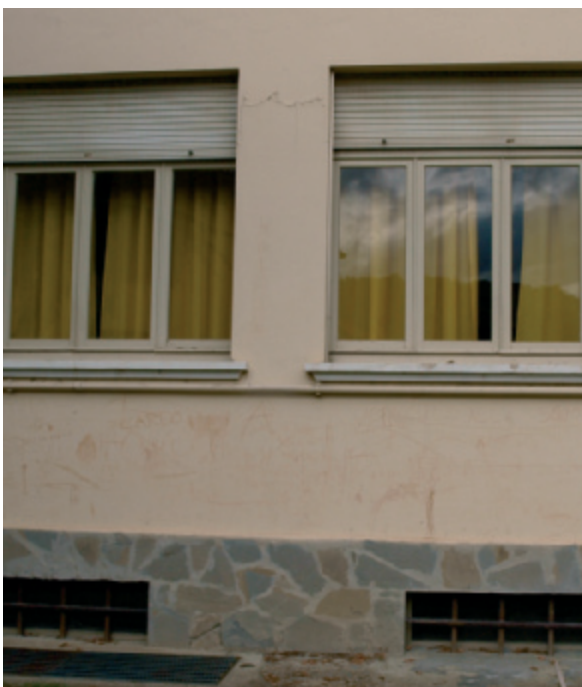
La struttura resistente è costituita da muratura in laterizio a 2 teste al piano terra e al piano primo, mentre le pareti dei piani cantinati, maggiormente caricate, sono a 4 teste. Per meglio aerare i locali della scuola, sono state praticate aperture molto ampie (1,9 x 1,8 m), riducendo così fortemente la sezione resistente della muratura, assimilabile ad una serie di pilastri aventi sezione 28x57 cm (2 x 4 teste). La lesione formatasi all'attacco tra uno dei «pilastri» del refettorio e il solaio è indice del particolare sforzo a cui sono sottoposti questi elementi, soprattutto al piano terra [fig. 5 e 5/b].

Fig 5/b - Particolare della lesione su uno dei «pilastri» del refettorio.

VANI DELLE FINESTRE: Una delle criticità principali riscontrate nella struttura è data dall'apertura di grandi vani per le finestre che ha ridotto sensibilmente la sezione resistente della muratura portante. Si ritiene quindi opportuno procedere alla cerchiatura dei vani delle porte e delle finestre con travi HEA 140, da agganciare alla muratura esistente con $\phi 16$ filettati da inserire per 15 cm con resina epossidica. In occasione di questi interventi, si procederà alla sostituzione degli infissi (originali), con altri in pvc con camera d'aria interposta, che da un lato riduco-

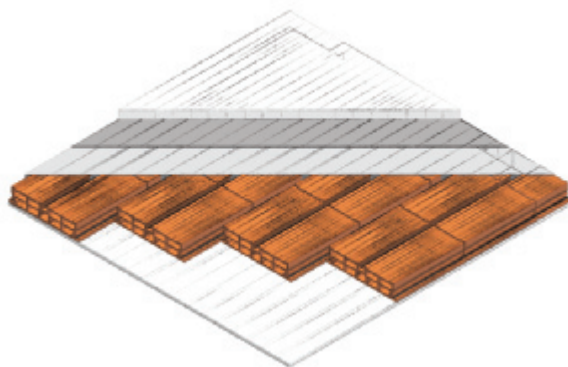
I solai del terzo impalcato sono a loro volta in laterocemento ma di spessore più esiguo (circa 5 cm), debolmente armati, e caricati da uno strato di cemento alleggerito di 3 cm non collaborante con la struttura per l'interposizione di una barriera al vapore in pvc [fig.7]. Si tratta di strutture evidentemente dimensionate con un sovraccarico di esercizio minimo, essendo luoghi accessibili per la sola manutenzione dei locali del sottotetto. È stata ipotizzata la presenza di travetti rompitratta in corrispondenza dei pilastri che riducono la luce libera d'inflessione a 2,5 m, ma gli elementi risultano comunque sottodimensionati. A sollecitare ulteriormente queste strutture intervengono anche le apparecchiature di illuminazione ancorate all'intradosso di solaio (un aspetto di cui tenere conto nella valutazione delle vulnerabilità degli elementi non strutturali nelle scuole secondo le direttive n. 1967 del 20.01.09).

SOLAI: Come precedentemente esposto, i solai di tutti gli impalcati e anche quelli di copertura, non risultano verificati né a momento flettente né a taglio. Si procederà alla rimozione della soletta esistente, collocando successivamente $\phi 16/40''$ sagomati per l'inserimento nel cordolo esistente e disponendo una rete elettrosaldata collaborante con i travetti esistenti attraverso connettori, resi solidali con la struttura mediante iniezioni di resina epossidica [fig.16].

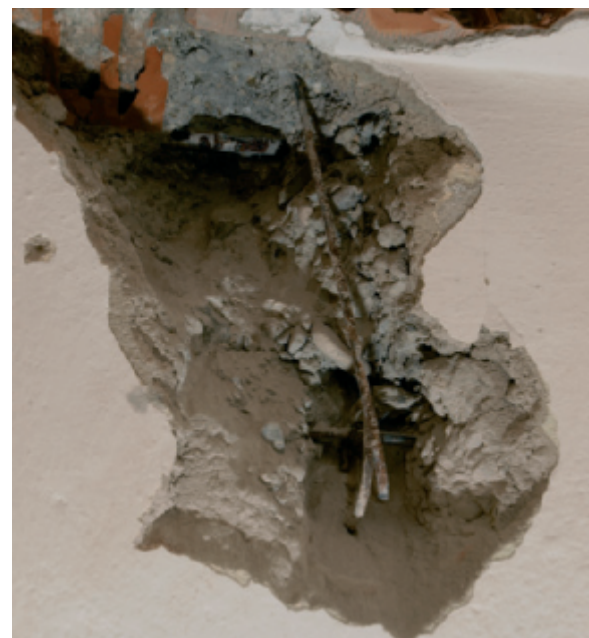
Il secondo gruppo tematico delle vulnerabilità riguarda il ruolo dei «processi di trasformazione edilizia» che la fabbrica ha subito nel tempo, che può determinare la perdita di omogeneità e continuità costruttiva iniziale. Eterogeneità e discontinuità costruttive, quali riprese murarie non sufficientemente connesse, semplici accostamenti murari e inefficaci ammorsature, generano vulnerabilità specifiche nel comportamento della costruzione al sisma, in quanto determinano risposte differenziate in relazione alle diverse caratteristiche dei materiali. Per questo motivo sono state effettuate indagini (rilievo a vista e ispezioni) al fine di verificare la qualità dei collegamenti in corrispondenza degli attacchi tra i muri perimetrali del refettorio e quello del primo nucleo e in prossimità del cordolo del nuovo solaio con la muratura esistente, realizzato in occasione della sopraelevazione. L'assenza di lesioni in prossimità dei punti critici e l'esistenza di una staffatura di collegamento tra l'armatura del vecchio cordolo della copertura piana e quella del cordolo del nuovo solaio sovrastante il refettorio fanno pensare ad una buona ammorsatura tra le parti, che sono quindi state considerate collaboranti [fig. 8].

Fig.8 - Ispezione in prossimità dell'attacco tra il vecchio e il nuovo cordolo nei locali del refettorio: sono visibili i ferri del nuovo cordolo (in alto), quelli del vecchio (in basso) e la staffatura di collegamento tra le due armature (al centro).

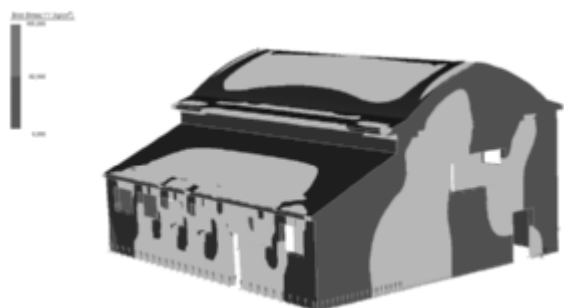
Fig.9 - Modello della palestra (US2) realizzato con il programma Straus7: basandosi sull'andamento delle lesioni che interessano i muri della palestra, e in particolare degli spogliatoi, è stato imposto un cedimento vincolare differenziato in fondazione. Lo stato tensionale per effetto dei soli carichi statici riflette il quadro fessurativo.

PALESTRA: L'US2 presenta sicuramente i maggiori problemi dal punto di vista della resistenza al sisma: oltre ad essere fortemente disastata è costituita da una volta spingente che amplifica le azioni sismiche sulle pareti portanti. Anche aumentando la sezione resistente della muratura e inserendo 4 tiranti $\phi 18$ a croce di Sant'Andrea (2 per parte) in prossimità dei timpani della volta, i risultati non sono soddisfacenti. Sebbene la normativa imponga di non considerare resistenti le murature con sezione resistente inferiore a 24 cm, applicando il betoncino armato anche ai tramezzi che delimitano gli spogliatoi (spessore 15 cm) e ai timpani irrigidenti sovrastanti, si ottengono risultati migliori. Per adeguare la struttura in esame a livelli prestazionali accettabili sarebbe necessario operare interventi troppo invasivi (riduzione sensibile delle aperture, introduzione di travi irrigidenti in c.a. lunghe 9 m o telaio di acciaio a maglie quadrate da collocare all'imposta della volta). Il rapporto qualità/prezzo dell'operazione è inferiore ad un'opera di demolizione e nuova costruzione, che si auspica, non essendo quello strutturale il solo problema (la palestra non funziona a livello distributivo, e presen-

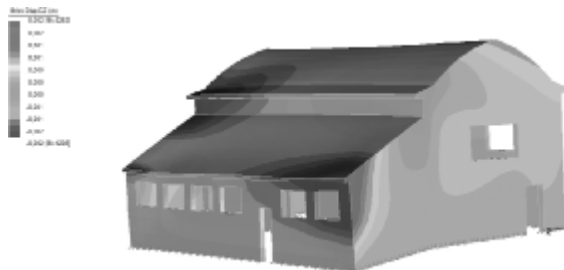
Fig. 10 - Spostamenti per effetto del sisma in direzione X: i punti critici si trovano in prossimità dell'imposta della volta (struttura spingente)

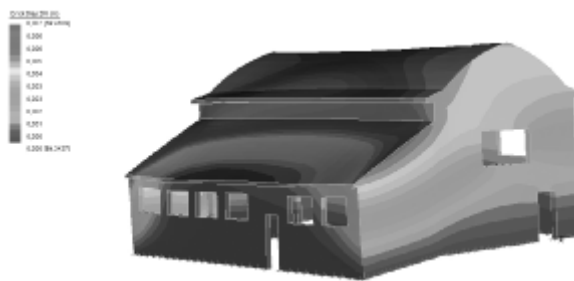
Fig. 11 - Spostamenti per effetto del sisma in direzione Z: i punti maggiormente sollecitati sono l'angolata del lato sud degli spogliatoi (lesionata in più punti e su cui agisce la spinta della copertura) e, di nuovo, il cordolo d'imposta della volta.

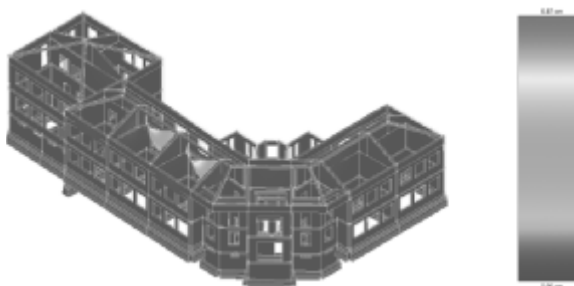
Fig. 12 - Modello della scuola (US1) realizzato con il programma Edilus: spostamenti per effetto del sisma in direzione Z. Si assiste ad una flessione dei muri del sottotetto (non ammortati ai solai di copertura), e della relativa parte di muratura sottostante.

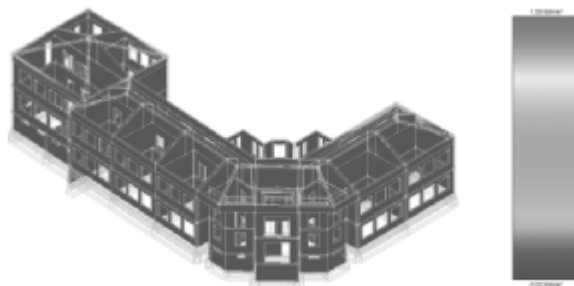
Fig. 13 - Tensioni per effetto del sisma in direzione X: come preventivato, i cordoli di imposta della copertura (spingente) sono quelli che risultano maggiormente sollecitati.

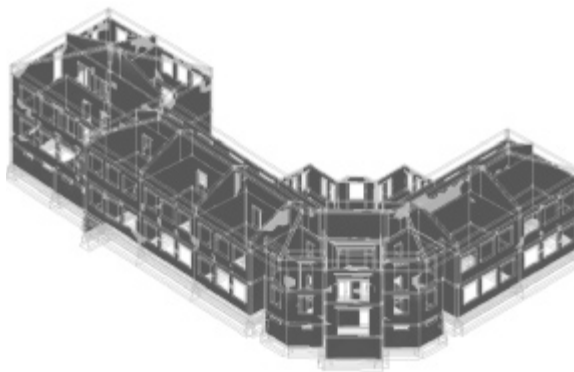
Fig. 14 - Tensioni combinate sulle murature per effetto della compressione (in blu sono riportate le parti maggiormente sollecitate): le murature non risultano verificate.

MURATURE: Le murature di entrambe le unità strutturali non sono verificate all'azione sismica. Si propone un incremento della sezione resistente con l'applicazione su entrambi i lati delle pareti di uno strato di calcestruzzo (4 cm) armato con rete elettrosaldata, ancorata alla muratura esistente attraverso ferri trasversali [fig. 15].
